Direction Adjointe de la Direction Technique Numérique Groupe d'Etudes et d'Information sur les Phénomènes Aérospatiaux Non identifies DTN/DA/GP

COMPTE RENDU D'ENQUÊTE

CAS D'OBSERVATION

PAIMPONT (35) 31.05.2022

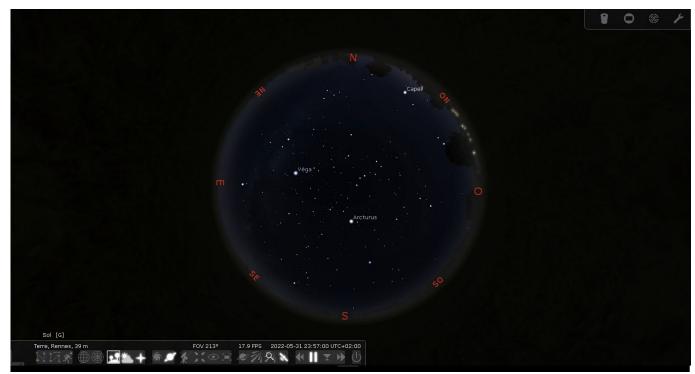
Figure 4 : situation astronomique (image : Stellarium)

Les principaux astres visibles sont les étoiles Arcturus à 61° de hauteur au Sud, Véga à 45° de hauteur à l'Est, et Capella à 11° de hauteur au Nord-Nord-Ouest (Figure 4).

Situation astronomique : une reconstitution sur Stellarium pour Rennes (35), ville située à 35 km à l'Est du lieu d'observation, le 31 mai 2022 à 23h57 montre l'absence de la Lune et de planète visible à l'œil nu.

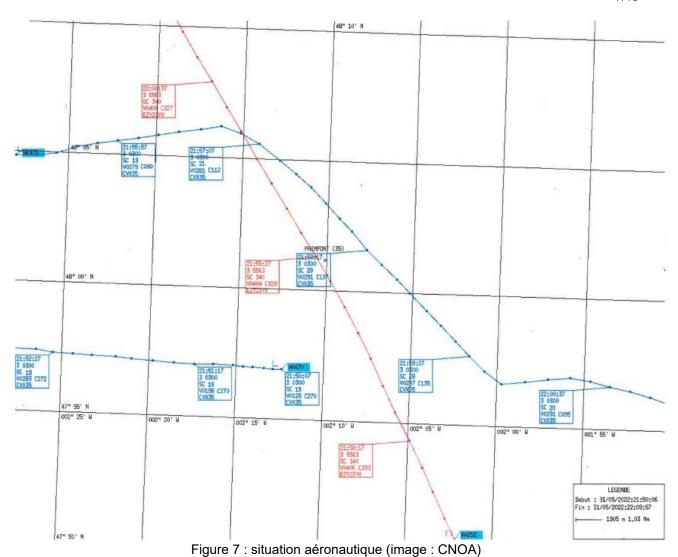
Le 14 juin 2022, le GEIPAN a fait une demande auprès du CNOA (Centre National des Opérations Aériennes, de l'Armée de l'Air et de l'Espace) pour avoir une reconstitution radar des passages d'aéronefs durant l'observation. La réponse a été obtenue le lendemain, et fait apparaître un avion militaire en vol à vue (Figure 7).

D'après les renseignements de la tour d'Orléans (45), il s'agit d'un A400M.

Il a survolé directement le lieu d'observation à 21h58 Z, c'est-à-dire 23h58 heure légale, en se dirigeant vers le Sud-Est.

Le CNOA a pu confirmer qu'un avion militaire en vol à vue, A400M, a survolé le lieu d'observation aux alentours de 23h58, partant vers le Sud-Est, ce qui correspond tout à fait au phénomène observé.

Le témoin estime l'altitude du PAN à 800 mètres environ. La restitution CNOA montre que cet avion est passé au-dessus du lieu d'observation à une altitude de 2800 pieds environ (SC 28) avec la référence 1013,25 mbar, soit de l'ordre de 850 mètres, ce qui est très cohérent de l'estimation du témoin. En toute rigueur il faudrait corriger cette valeur en se ramenant au niveau de la mer, puis ensuite, soustraire l'altitude du relief survolé, mais la différence qui serait de quelques dizaines de mètres ne modifiera pas la conclusion.

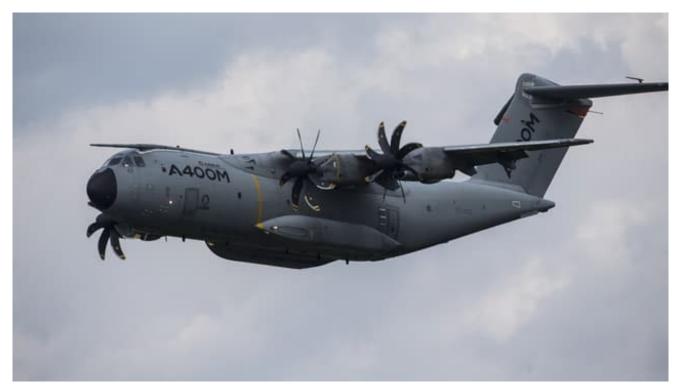
A400M figure 9

Lorsque l'A400M est en phase d'atterrissage, trois feux blancs sont allumés : deux de chaque côté du fuselage dans les carénages de protection des trains et un sur la dérive.

On a alors bien un triangle avec deux lumières blanches à l'avant et une lumière à l'arrière. Cela correspond tout à fait à l'observation du témoin et explique ce qui a semblé étrange.

Une hypothèse privilégiée : l'observation d'un avion militaire, en particulier d'un A400M (fig 9).

L'étrangeté perçue par le témoin à savoir le bruit étrangement fort et les positions respectives des lumières (deux à l'avant, une à l'arrière) est tout à fait expliquée par l'hypothèse retenue. En effet, l'A400M est un avion à 4 hélices et il se déplace ici à basse altitude donc il fait effectivement un fort vrombissement. De plus, les phares d'atterrissage présentent la configuration décrite par le témoin.
