Direction Adjointe de la Direction Technique Numérique  
Groupe d'Etudes et d'Information sur les Phénomènes  
Aérospatiaux Non identifiés

## COMPTE RENDU D'ENQUÊTE

### CAS D'OBSERVATION

**SEILHAC (19) 04.09.2021**

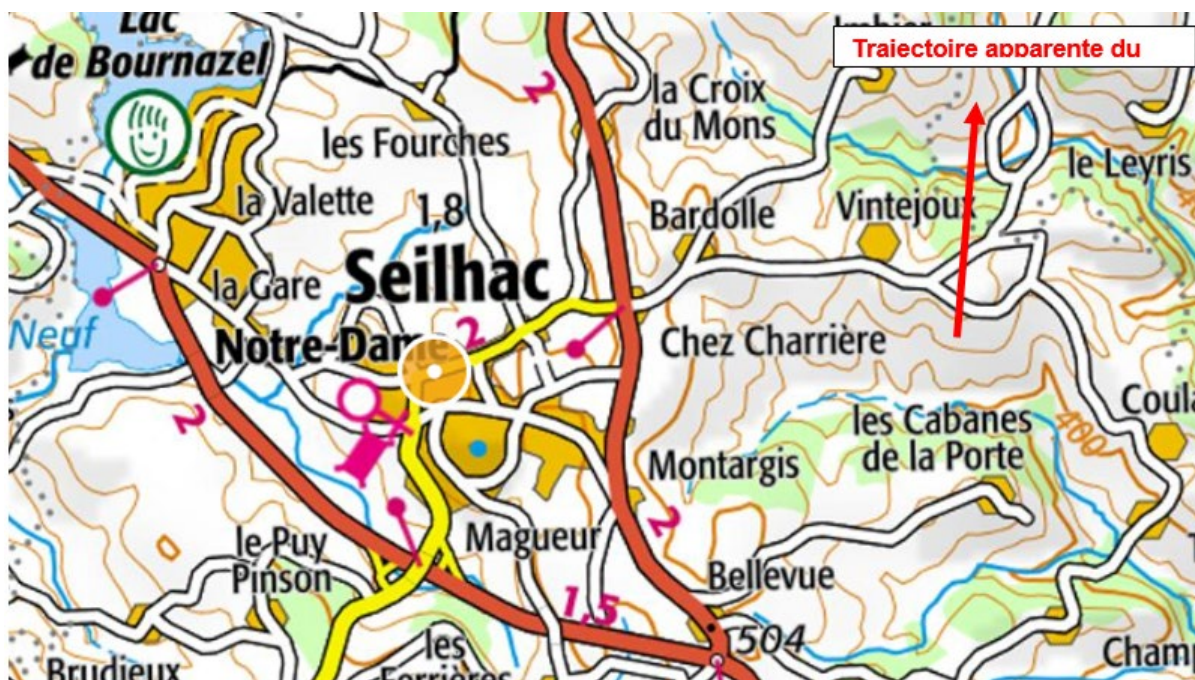
L'observation a été faite depuis le domicile du témoin à Seilhac (19). D'après les indications du témoin, le PAN a été découvert au Nord-Ouest, et s'est dirigé vers le Nord (Figures 1 et 2).

Figure 1 : reconstitution commune d'observation et trajectoire apparente du PAN (image : Géoportail)

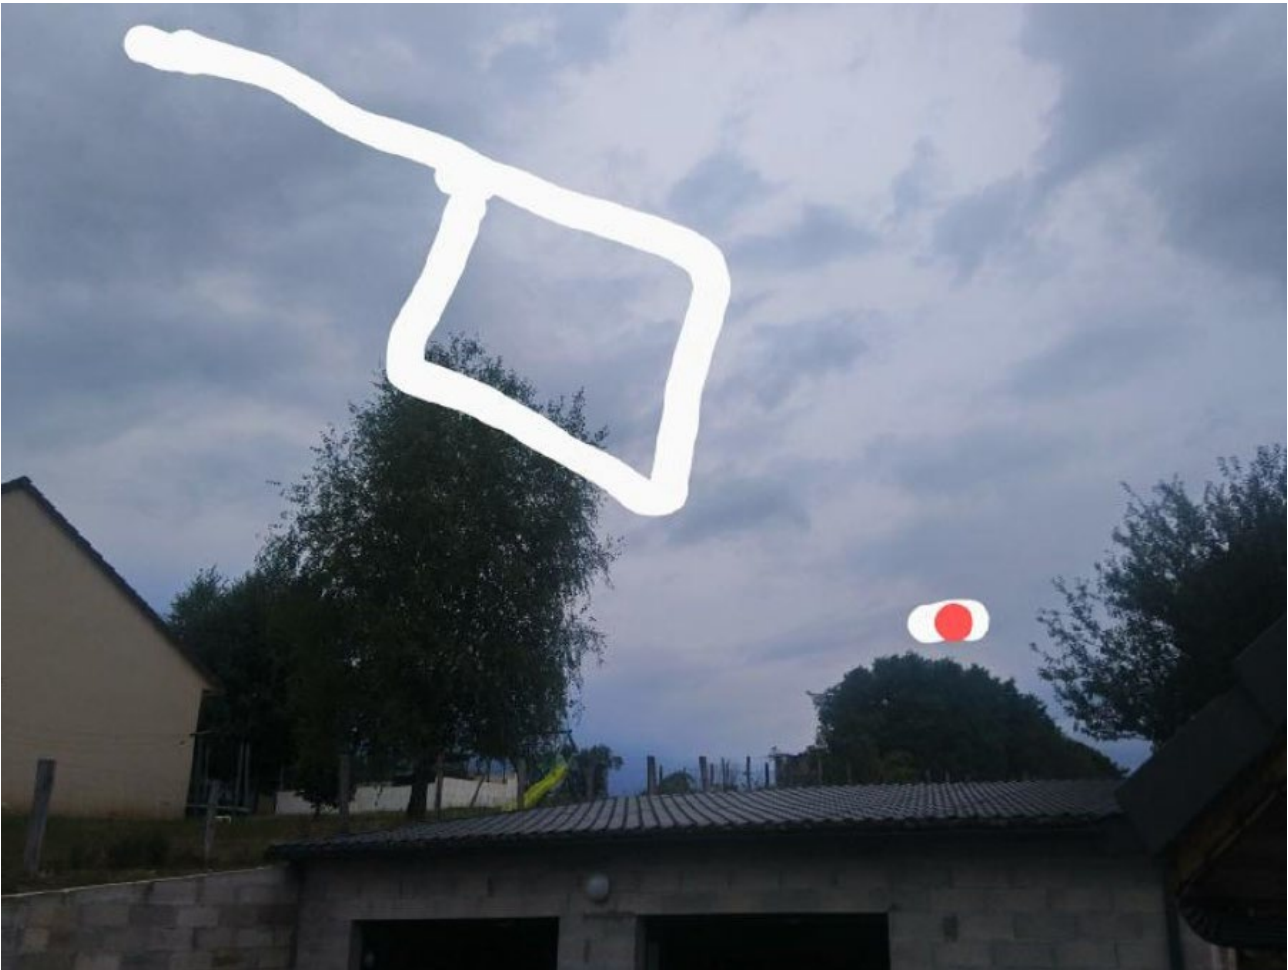
Figure 2 : reconstitution de l'observation (image : témoin)

Le PAN est décrit comme un cigare très lumineux en position horizontale, de couleur blanche avec un léger flash rouge au milieu.

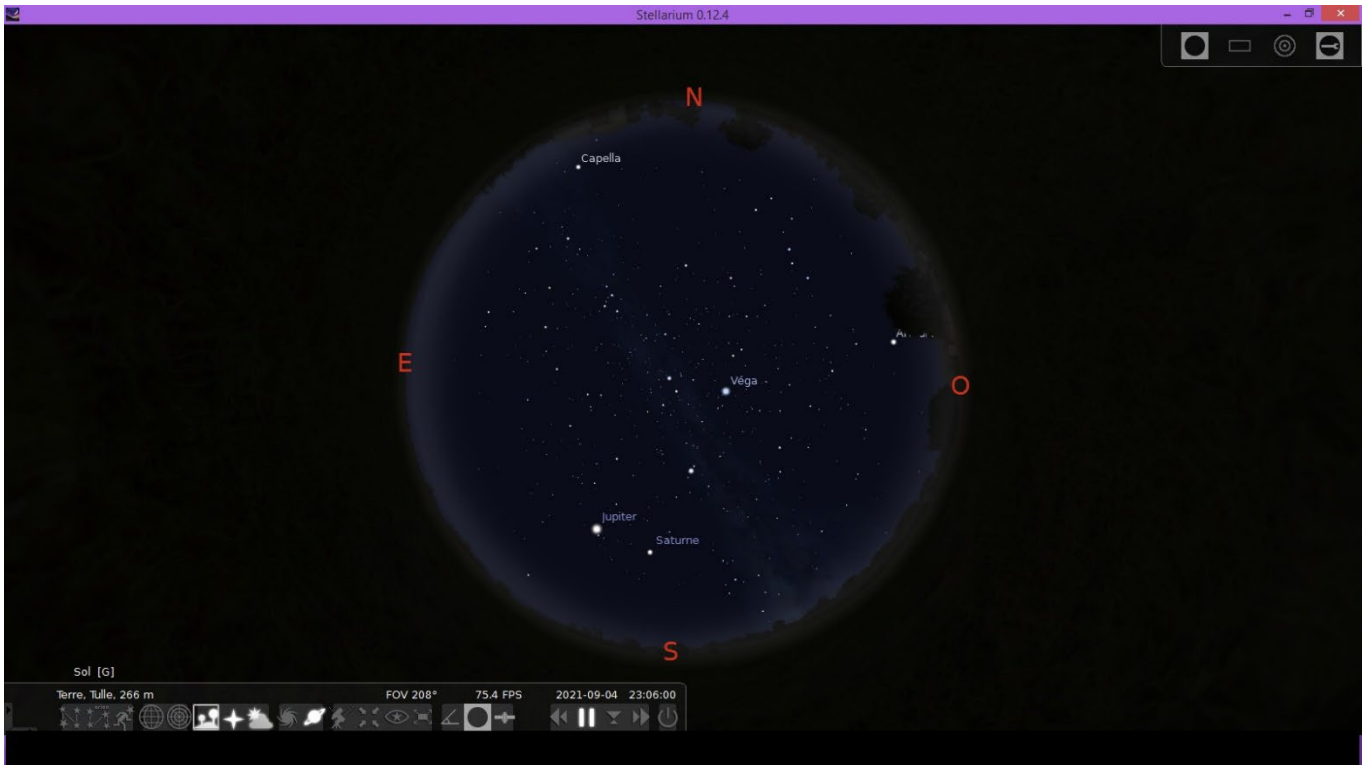
**Situation astronomique** : une reconstitution sur Stellarium pour Tulle (39), ville située à 11 km au Sud du lieu d'observation, le 4 septembre 2021 à 23h06 montre l'absence de la Lune au moment de l'observation.

Deux planètes sont visibles à l'œil nu : Jupiter (magnitude -2,39) à 26° de hauteur au Sud-Sud-Est, et Saturne (magnitude 0,53) à 25° de hauteur au Sud.

Les autres astres principaux sont les étoiles Capella, à 9° de hauteur au Nord-Nord-Est, Arcturus à 15° de hauteur à l'Ouest, et Véga à 72° de hauteur à l'Ouest (Figure 3).

Figure 3 : situation astronomique (image : Stellarium)

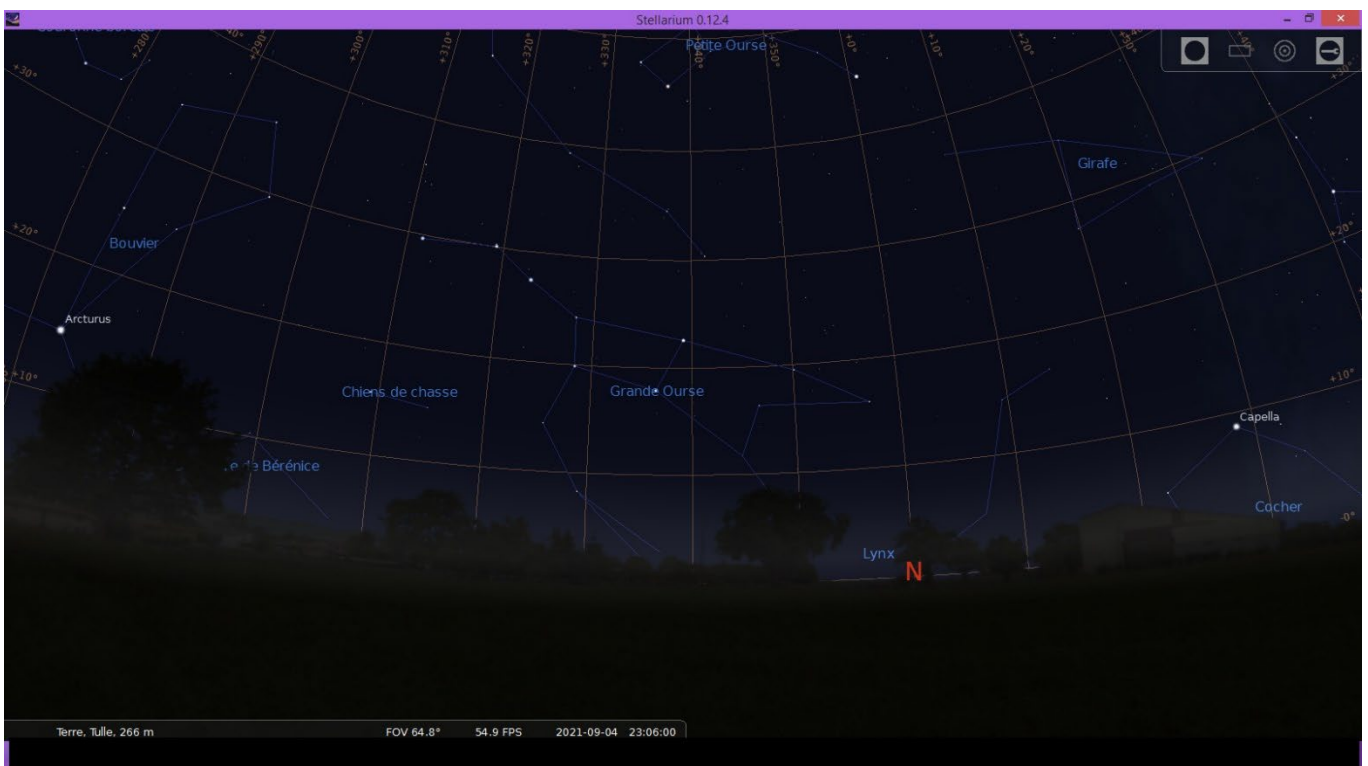
Le témoin indique que le PAN se situait en-dessous et à droite de la Grande Ourse. La hauteur angulaire du PAN ne pouvait donc excéder une quinzaine de degrés, et la direction d'observation était franchement orientée vers le Nord. Le témoin a donc surestimé la hauteur angulaire du PAN, puisqu'il indique qu'il se situait à environ  $30^\circ$  (Figure 4).

Figure 4 : position de la Grande Ourse au moment de l'observation (image : Stellarium)

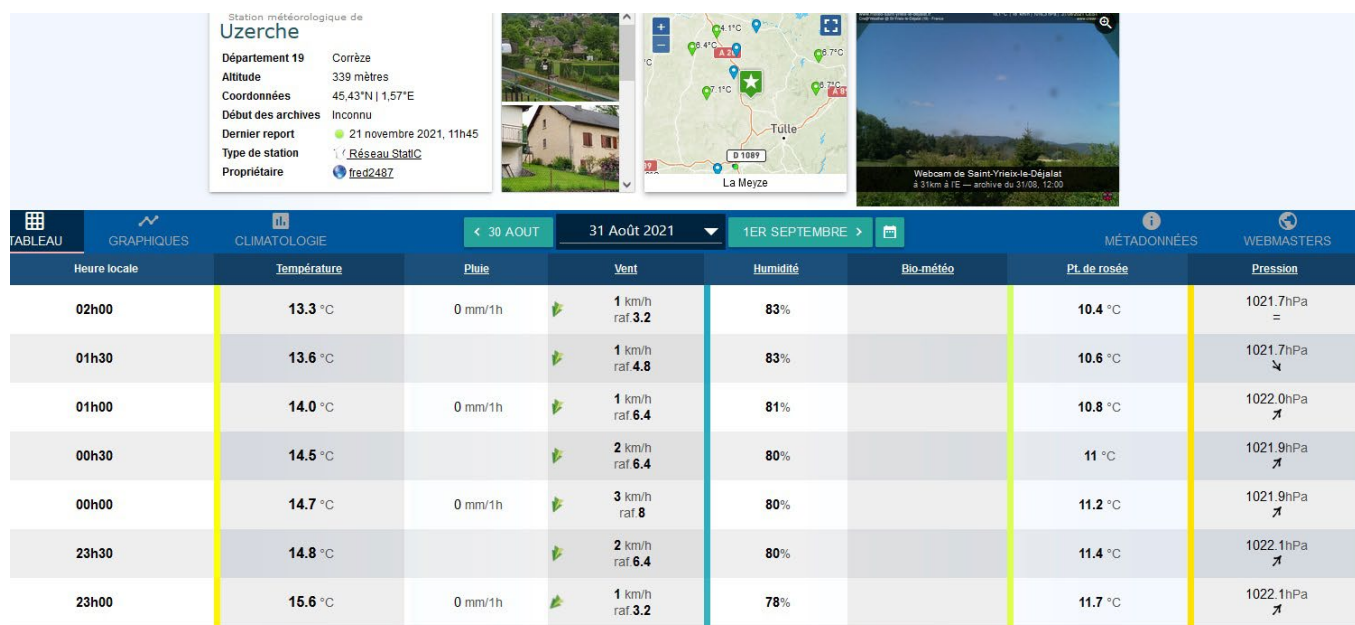
Les données indiquent l'absence de pluie, une température comprise entre 15 et 16°C et un vent très faible compris entre 1 et 2 km/h soufflant du Nord-Est (Figure 5).

Figure 5 : situation météo (image : Infoclimat)

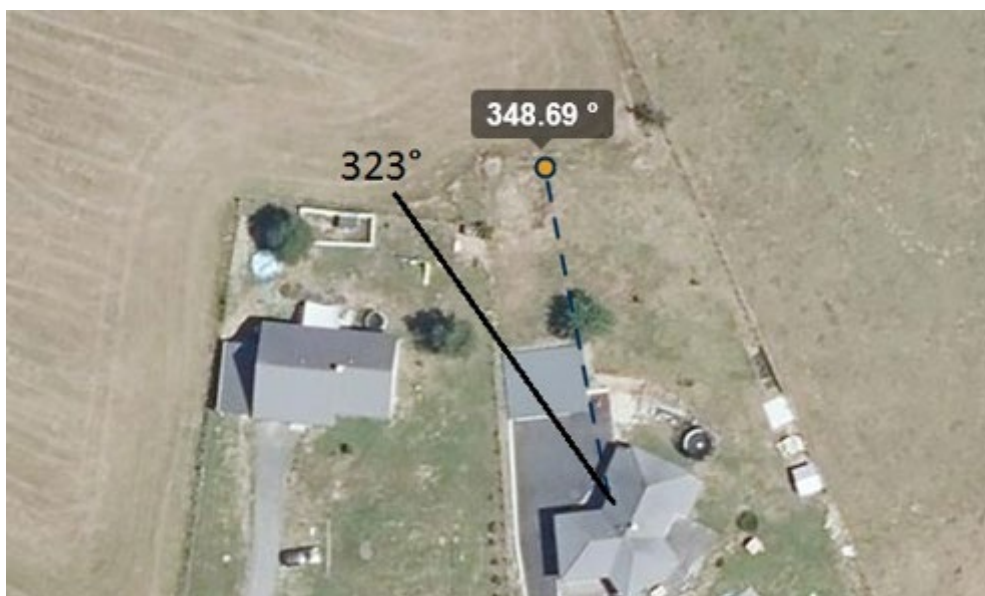
Afin de vérifier si le vol TO4159 peut correspondre au PAN, il convient de mesurer les azimuts d'observation du PAN. D'après les éléments fournis par le témoin, le PAN a pu être vu entre les azimuts 323° et 348° (Figure 10).

Figure 10 : mesure des azimuts d'observation du PAN (image : Géoportail)

On peut même réduire la fenêtre d'observation du PAN entre les azimuts 340° (à droite de la Grande Ourse) et 348° (arbre masquant le PAN)
